PROCES-VERBAL DE CONSTAT

L'AN DEUX MILLE DIX-NEUF ET LE VINGT-SIX AVRIL A 09 HEURES 00

Me suis rendu ce jour à Grigny (Essonne), 8, allée des Ecureuils, où étant et en présence de Monsieur Christophe LACRAMPE, Commissaire de Police de Juvisy-sur-Orge (Essonne), Wilfrid PALIX, serrurier et Thierry BILIEN, diagnostiqueur, j'ai procédé aux constatations suivantes :

HABITATION DE PLAIN PIED AU N° 8

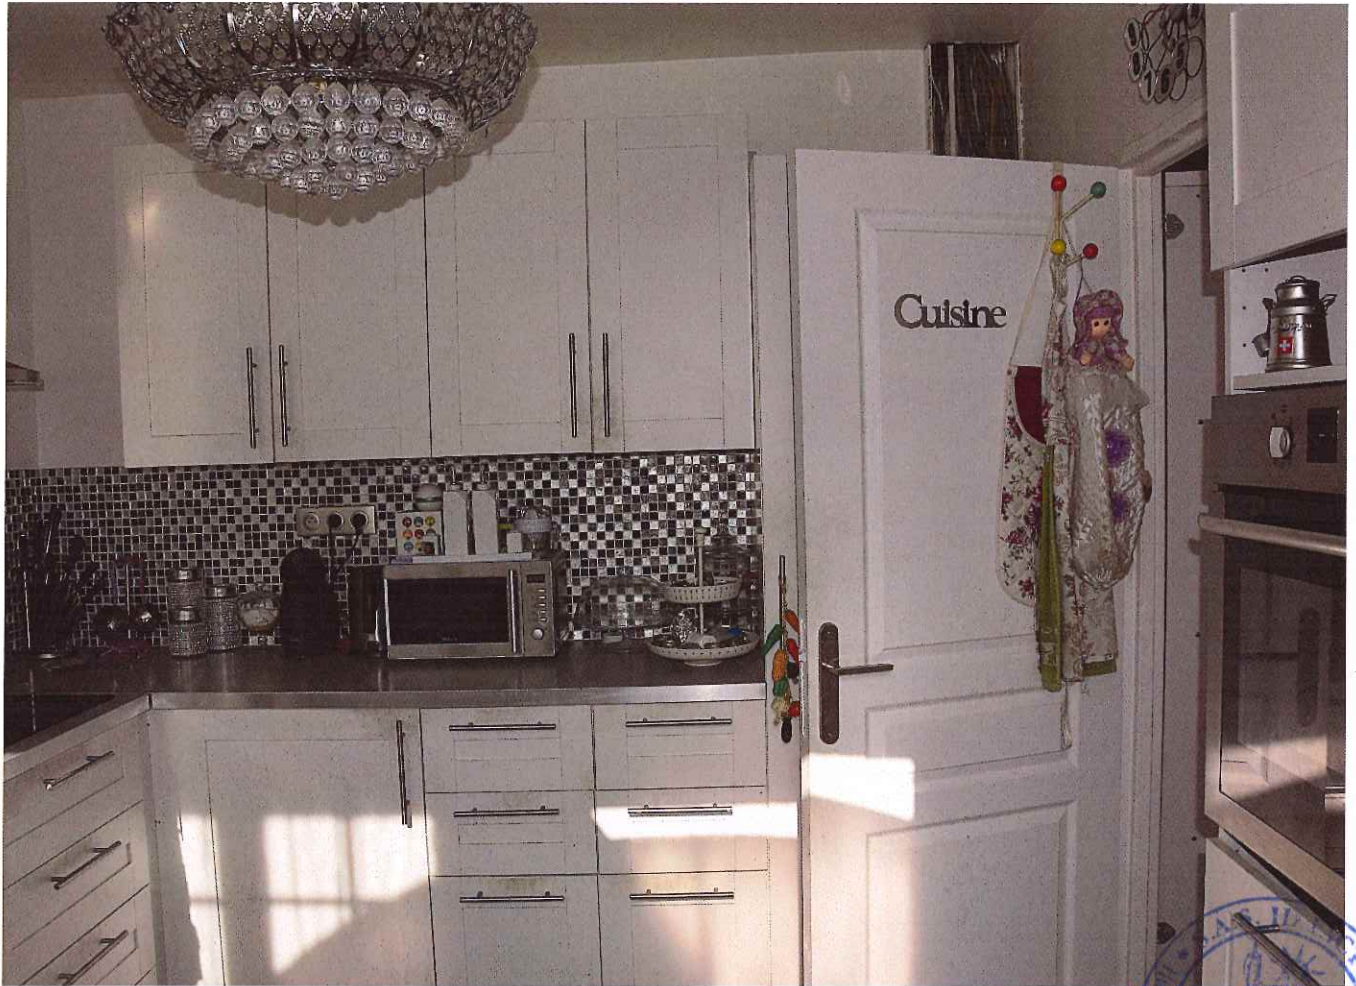
CUISINE (Photographies 1 à 3)

On y accède par une porte dont la peinture est usagée, et dont la vitre est fêlée.

Aux murs, la peinture est usagée, sale.

- un compteur électrique,
- un tableau de fusibles,
- un disjoncteur différentiel,
- un évier à deux bacs et une pailasse, sur un placard à deux portes, prolongé par un plan de travail et entouré d'un ensemble de rangement, l'ensemble usagé et sale,
- une plaque de cuisson en très mauvais état,
- une hotte de marque Electrolux,
- une fenêtre à deux ouvrants en PVC et double vitrage en bon état, avec volets articulés en bon état d'usage.

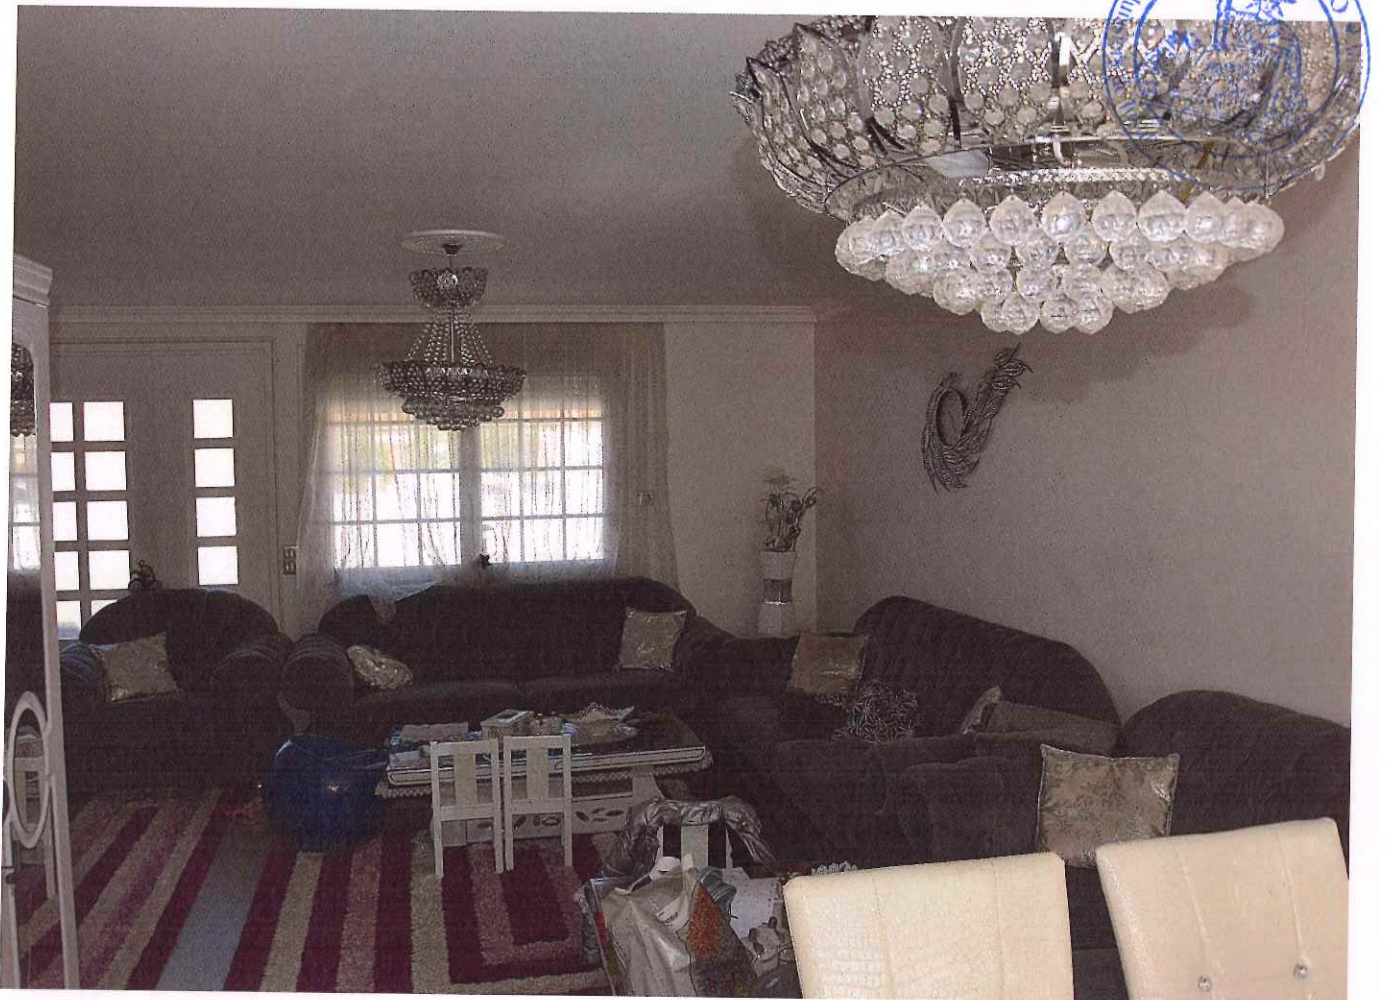
SALON/SALLE A MANGER (Photographies 4 à 6)

- deux fenêtres à deux ouvrants et double vitrage en PVC, en bon état, équipées de volets roulants électriques ne fonctionnant pas,
- un convecteur électrique,
- une porte, donnant sur la façade avant de la maison, avec vitres en double vitrage.

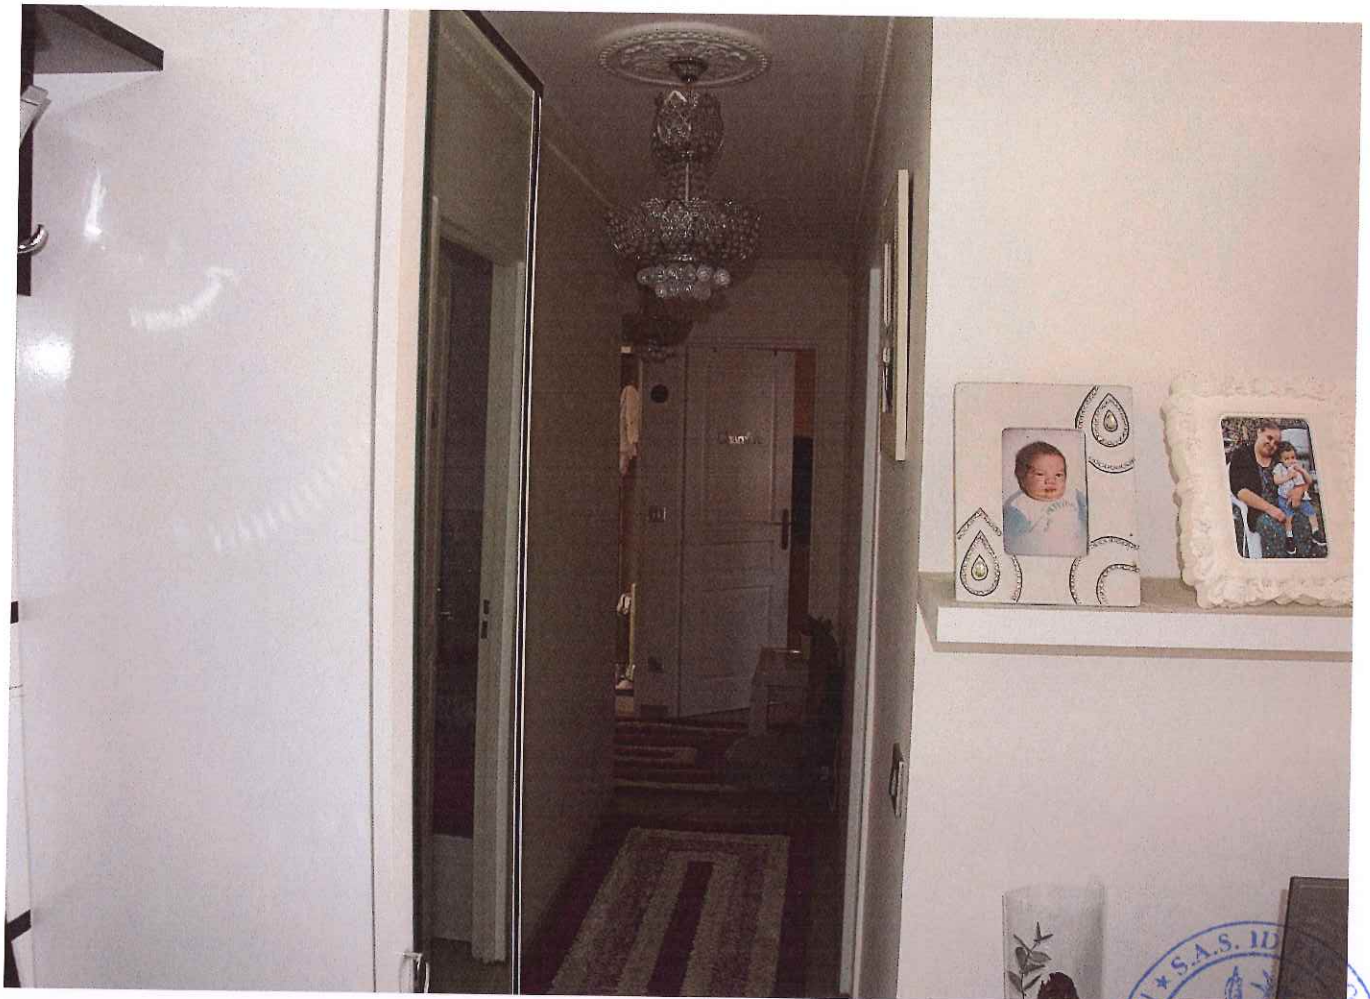
7

PREMIER COULOIR (Photographie 7)

Aux murs, la peinture est usagée.

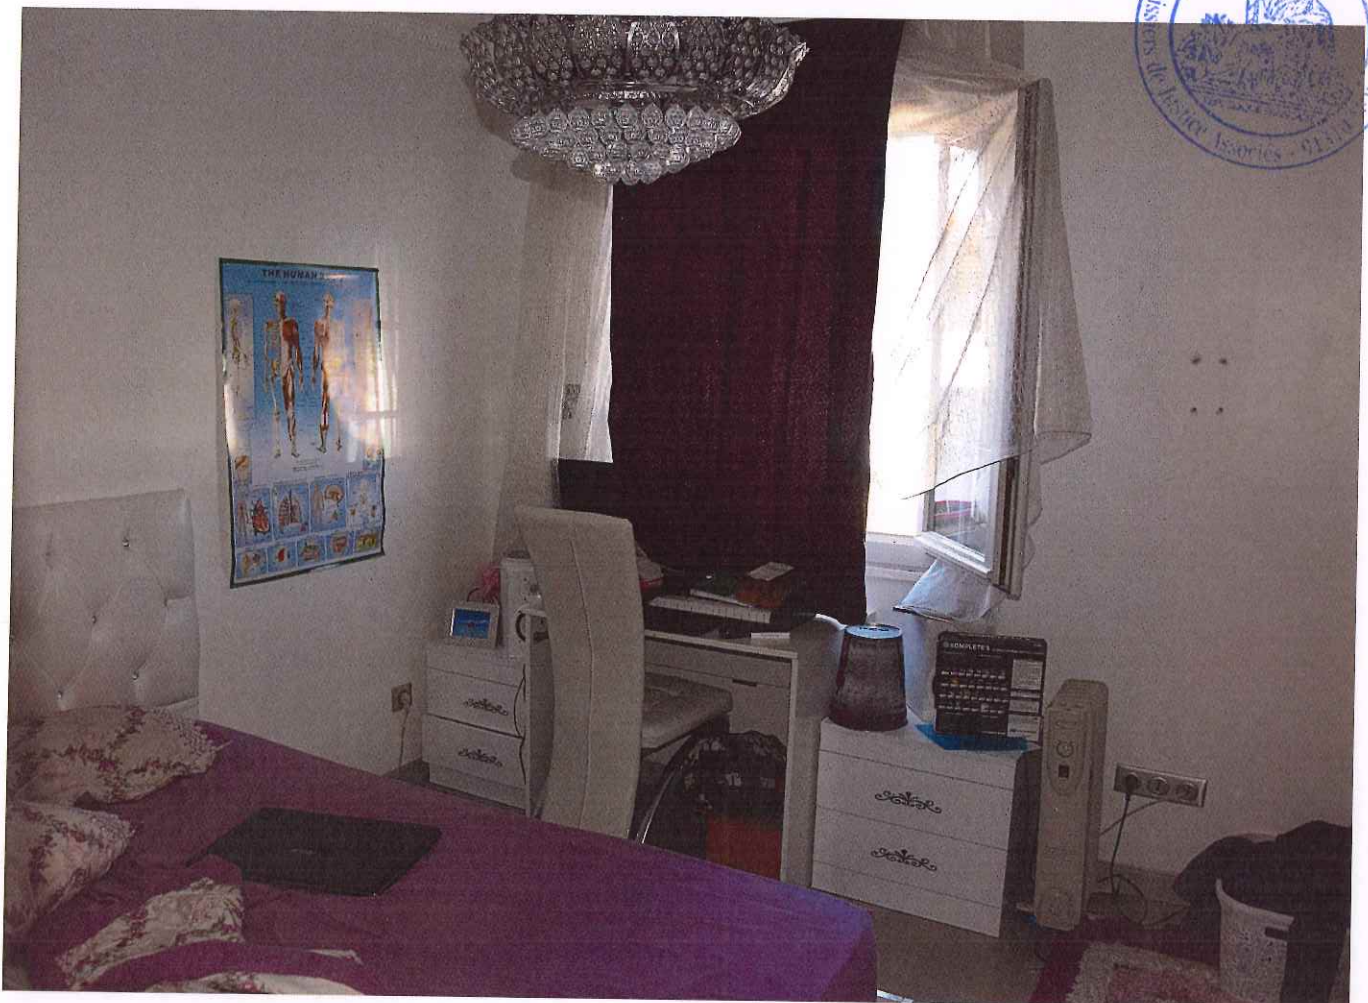
CHAMBRE A DROITE DANS LE PREMIER COULOIR (Photographies 8 et 9).

Aux murs, la peinture est en état d'usage, présente quatre trous en partie face.

- une fenêtre à deux ouvrant sen PVC et double vitrage en bon état, équipée d'un volet roulant ne fonctionnant pas,
- un placard encastré à droite, avec portes coulissantes, en bon état.

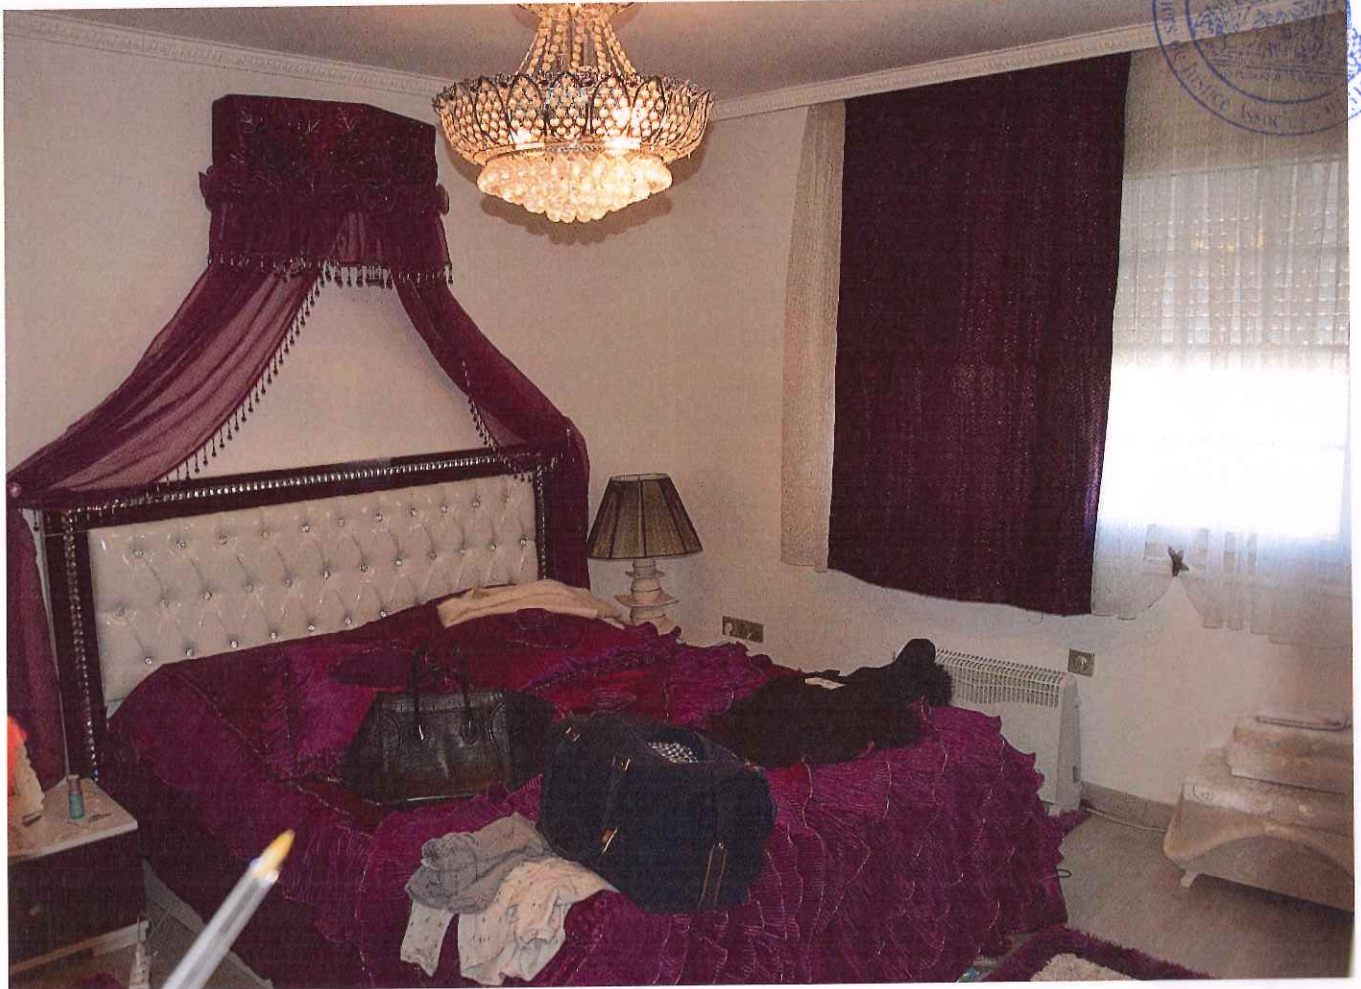
CHAMBRE FACE DROITE DANS LE PREMIER COULOIR (Photographies 10 et 11).

- une fenêtre à deux ouvrants en PVC et double vitrage, en bon état, équipée d'un volet roulant électrique ne fonctionnant pas.

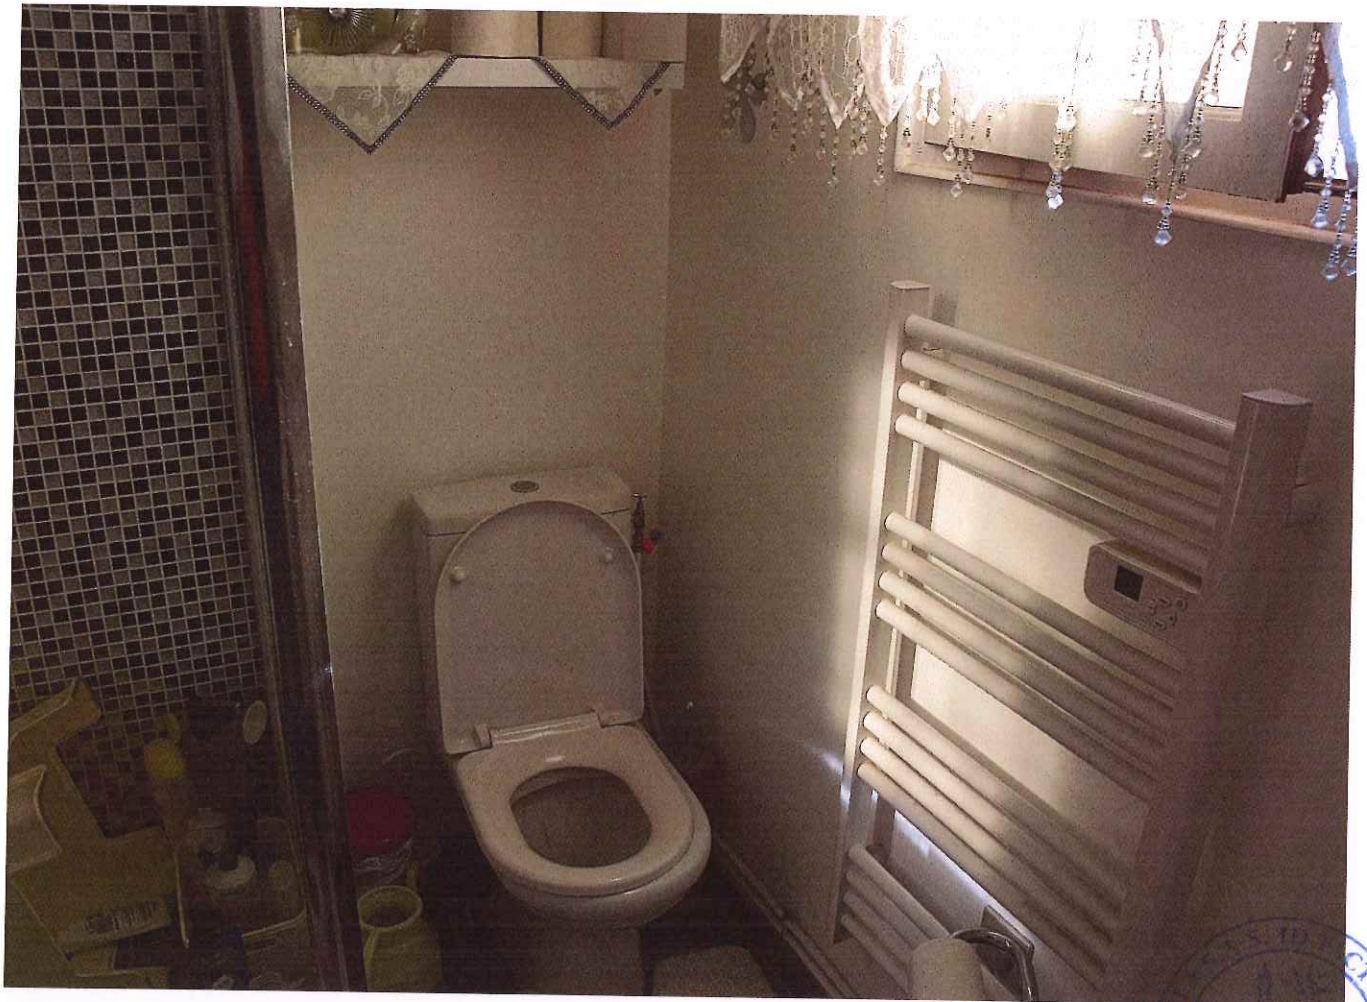
13

SALLE D'EAU (Photographies 12 à 15)

Aux murs, la peinture est usagée, présente des cloques derrière la cuvette anglaise.

- une grande douche à l'italienne en état d'usage, sale, les parois étant par ailleurs entartrées,
- une vasque en «émail blanc, très sale, sur un placard à deux portes,
- une fenêtre à un ouvrant, en état d'usage,
- un radiateur sèche-serviette,
- une cuvette anglaise avec abattant double et réservoir dossier, sale,
- une aération haute.

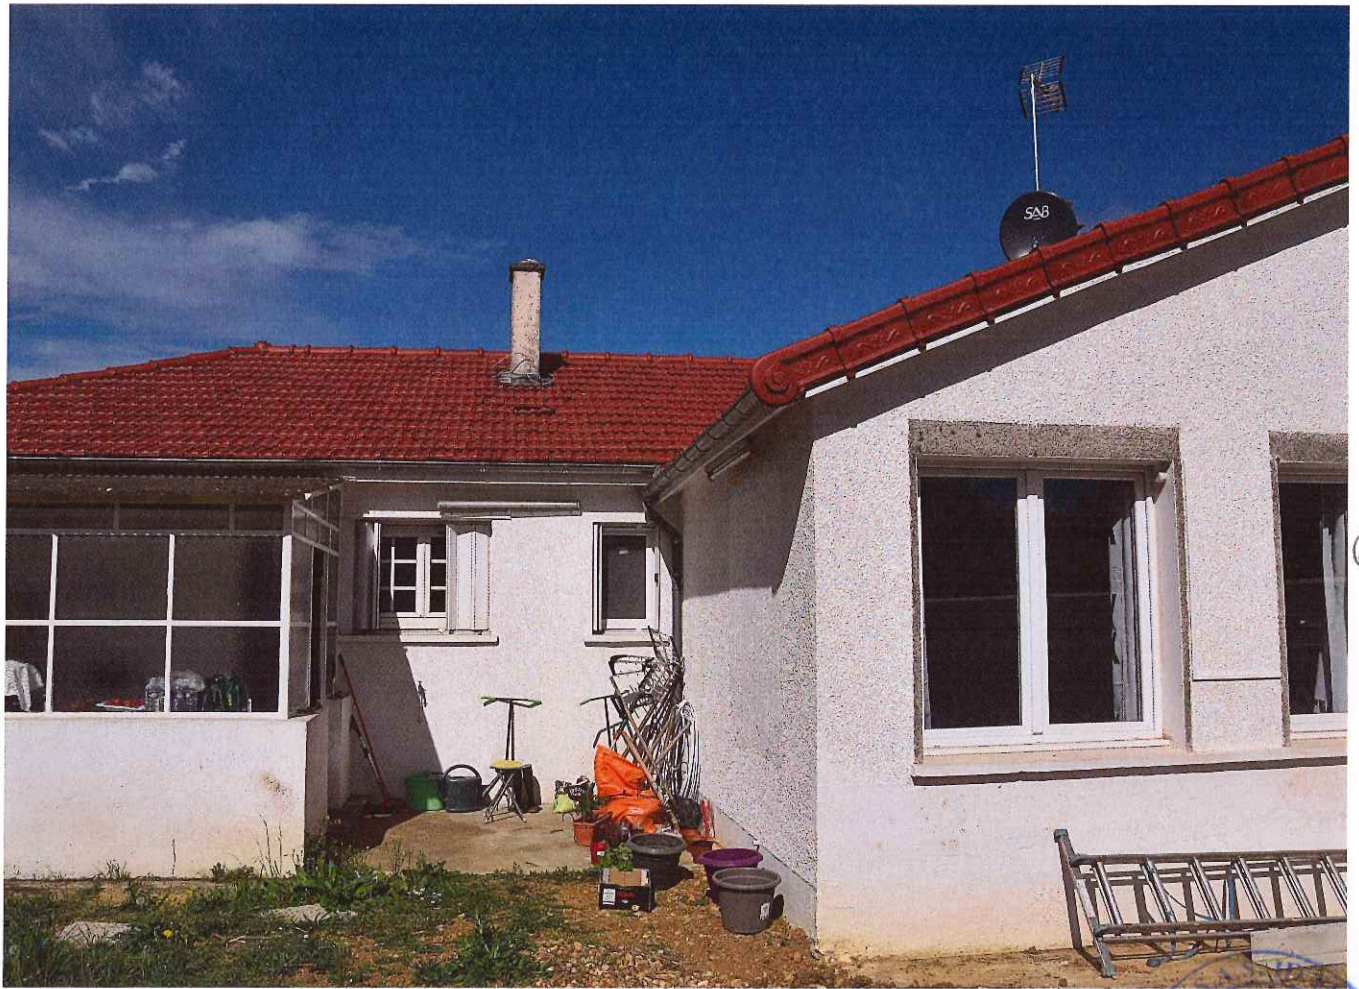
67

EXTERIEUR DU N° 6 (Photographies 62 à 70)

La toiture et les souches de cheminée sont en bon état apparent.
